## **RELATÓRIO DE IMPACTO AMBIENTAL (RIMA) – BARRAGEM DA TAQUARA**

MARÇO/2025

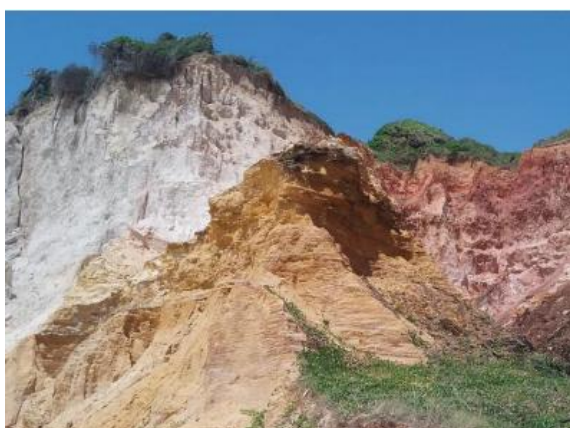
**Figura 5.4 – Afloramento típico do Grupo Barreiras em corte de estrada na região.**

No final do período Terciário e início do Quaternário, em ambiente continental, foram depositados sedimentos do Grupo Barreiras, que cobrem grande parte da bacia hidrográfica e parte das rochas antigas da região. Esses sedimentos vieram principalmente da erosão e transporte de materiais em áreas mais altas, formando uma camada com ampla distribuição e que representa uma fase importante na formação da paisagem atual. Em outros estados do Nordeste, esse grupo foi dividido em duas formações: Guararapes e Tabuleiro do Martins. Na área de estudo, os sedimentos do Grupo Barreiras aparecem principalmente na porção sudeste, formando tabuleiros, áreas planas e elevadas, com relevo pouco variado, por volta de 150 metros de altitude. Esses tabuleiros vão diminuindo em altura em direção ao litoral, terminando abruptamente em falésias à beira-mar. Os rios da região correm por vales largos e planos, com margens inclinadas, seguindo um padrão de drenagem definido.

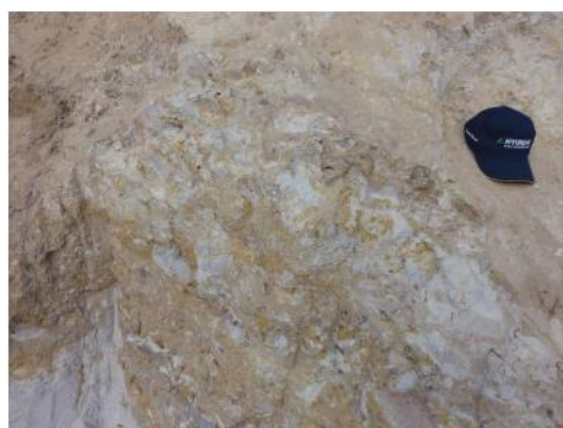
**Figura 5.5 – Afloramento do Grupo Barreiras com níveis de cores variegadas de arenitos ferruginosos e caulínicos.**

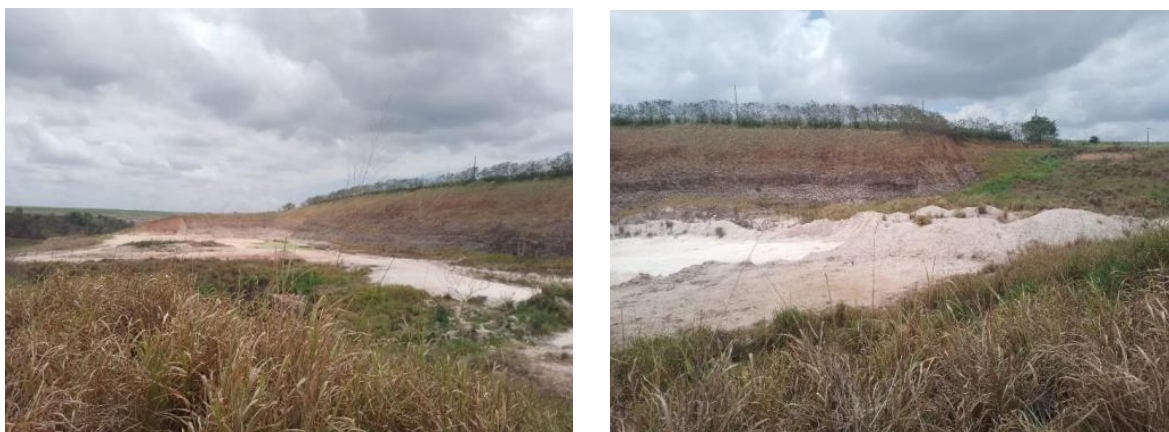
**Figura 5.7 - Detalhe de jazida na Área de Influência Indireta (AII), onde existe uma pedreira para exploração de quartzito para uso na construção civil e conservação das estradas vicinais de uso da Usina Porto Rico.**

Os quartzitos do Complexo Arapiraca aparecem com frequência nas margens do Rio Branco e seus afluentes, formando taludes com muitos “pedraís”. Esses materiais são usados como pedra para construção civil e para conservar as estradas vicinais, que servem para escoar a cana-de-açúcar da Usina Porto Rico (Figura 5.7).

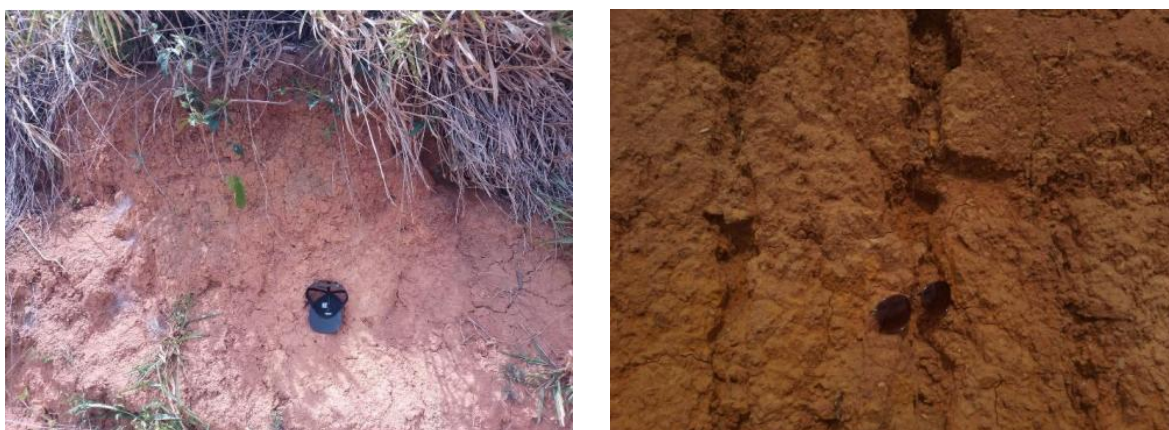
**Figura 5.8 – Detalhe de afloramento do Grupo Barreiras em corte de estrada de uso da Usina Porto Rico**

O Grupo Barreiras aparece em afloramentos isolados nos taludes naturais e nos cortes das estradas usadas para o transporte da colheita de cana-de-açúcar até a Usina Porto Rico (Figura 5.8).

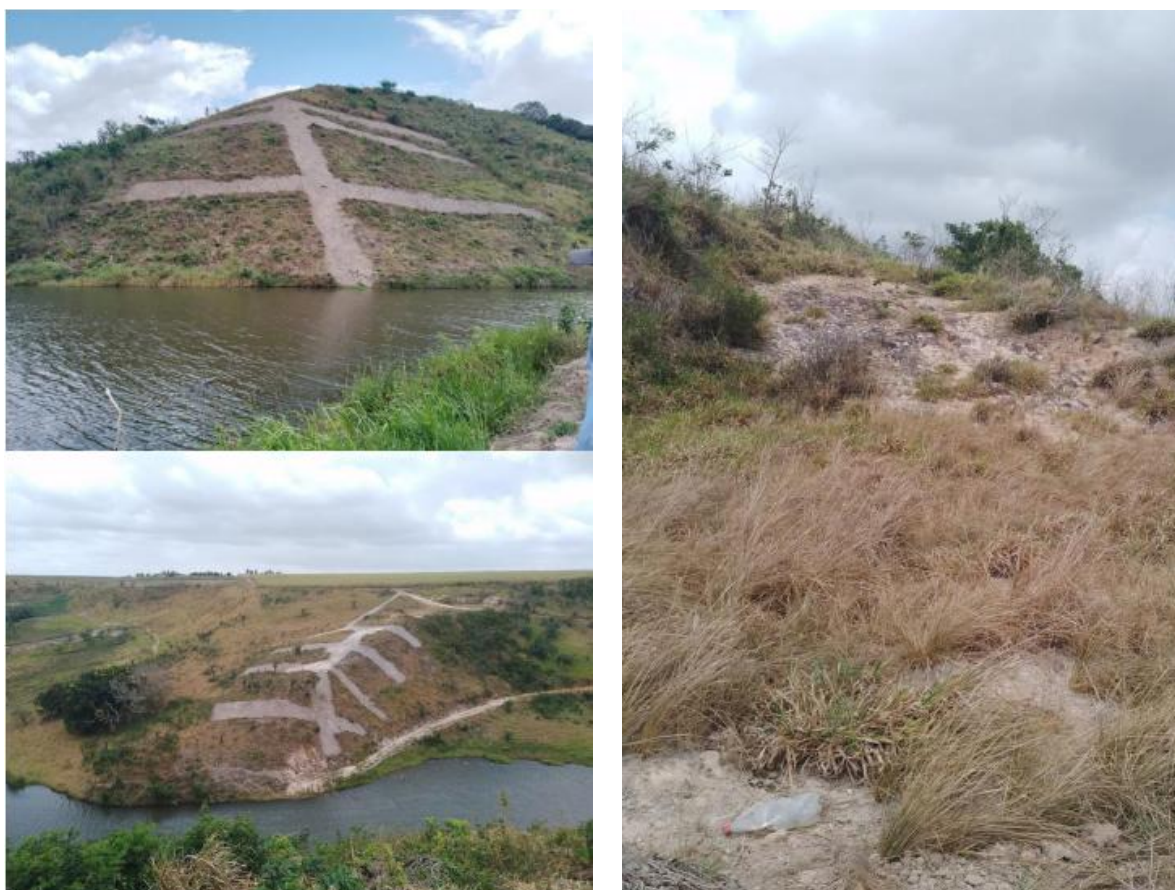
**Figura 5.9 - Paisagem associada aos quartzitos do Complexo Arapiraca no local do local do barramento. Acima, ombreira da margem esquerda e abaixo ombreira da margem direita.**

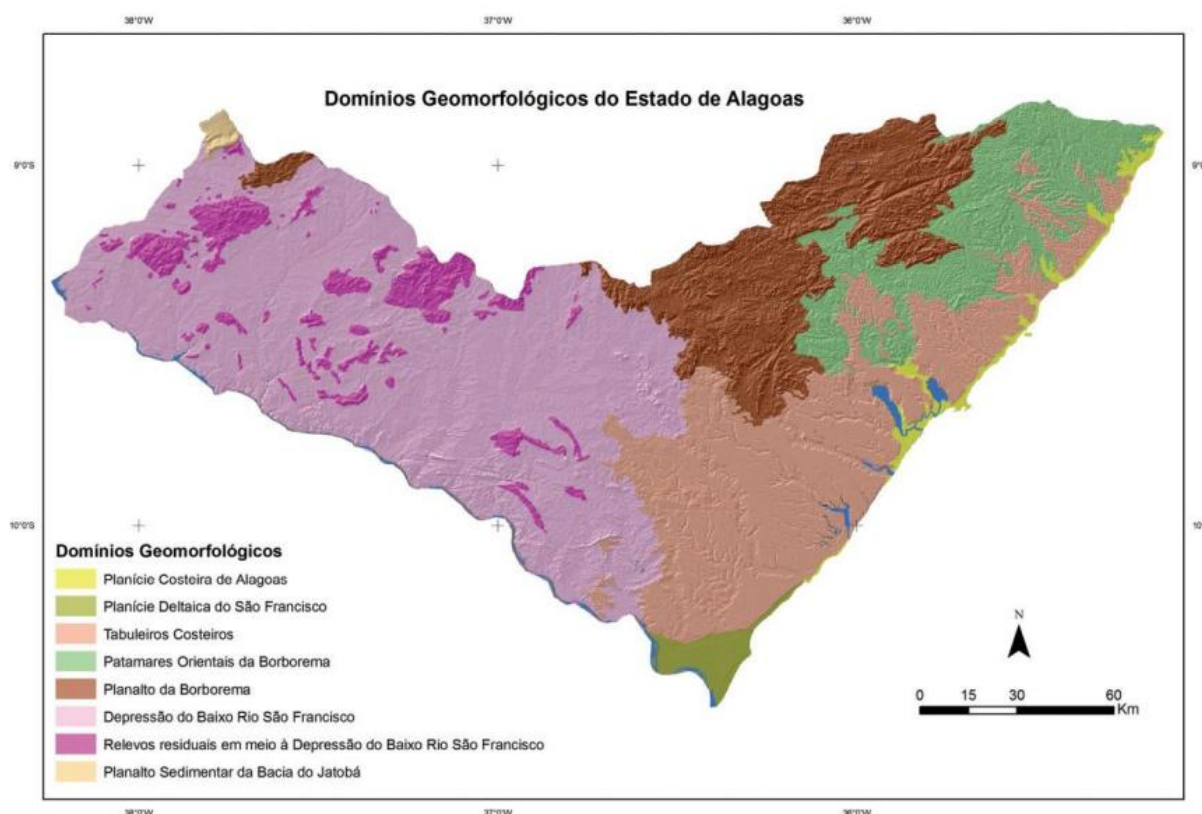
**Figura 5.12 - Mapa de Domínios Geomorfológicos do Estado de Alagoas. Fonte: CPRM (2016)**

A compartimentação geomorfológica do Estado de Alagoas identifica diferentes unidades de relevo com base na origem, forma e processos naturais que moldaram a paisagem. Segundo a CPRM (2016), o estado possui sete domínios geomorfológicos: Planície Costeira de Alagoas, Planície Deltaica do São Francisco, Tabuleiros Costeiros, Patamares Orientais da Borborema, Planalto da Borborema, Depressão do Baixo Rio São Francisco e Planalto Sedimentar da Bacia do Jatobá (Figura 5.12). A bacia hidrográfica do rio Branco, área de interesse deste estudo, está inserida no Domínio dos Tabuleiros Costeiros.

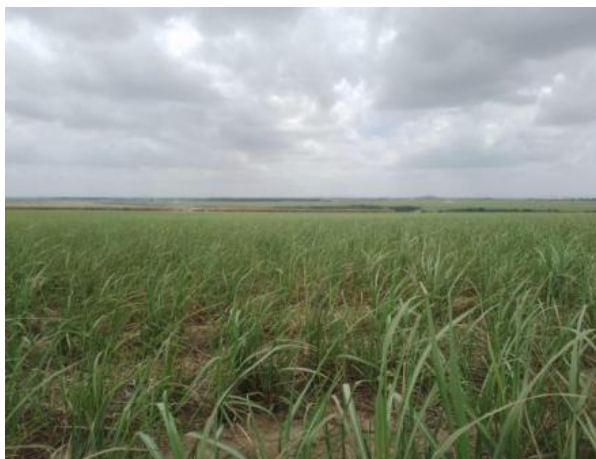
**Figura 5.14 – Tabuleiro conservado com vasto topo plano, onde se cultiva a cana de açúcar. Município de Limoeiro de Anadia.**

Esses tabuleiros são comuns em todos os municípios do entorno da barragem e estão associados principalmente aos sedimentos do Grupo Barreiras, que chegam a mais de 120 metros de altitude. Em alguns pontos, a ação da água formou áreas com encostas íngremes, facilitando a erosão (Figuras 5.14 e 5.15).

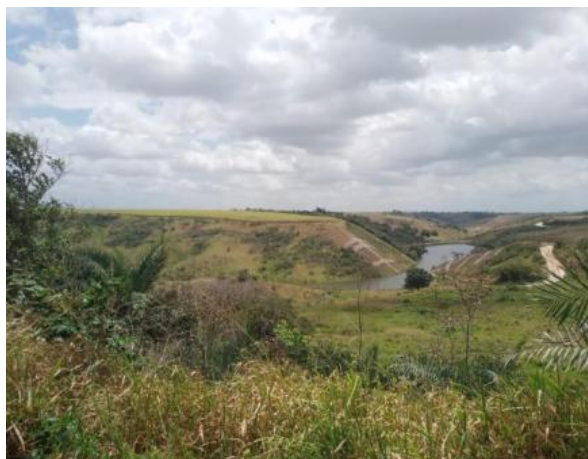
**Figura 5.15 – Tabuleiros dissecados, apresentando colinas tabulares com vertentes declinosas. Bacia do Rio Branco.**

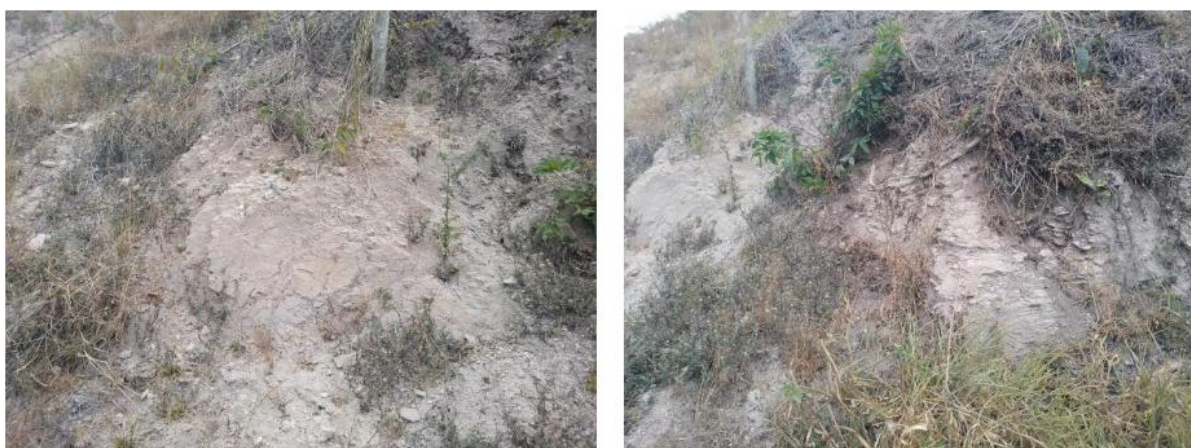
**Figura 5.16 – Vista de uma exposição típica dos quartzitos micáceos do Complexo Arapiraca em corte de estrada de acesso à margem do Rio Branco na ombreira direita do eixo da barragem.**

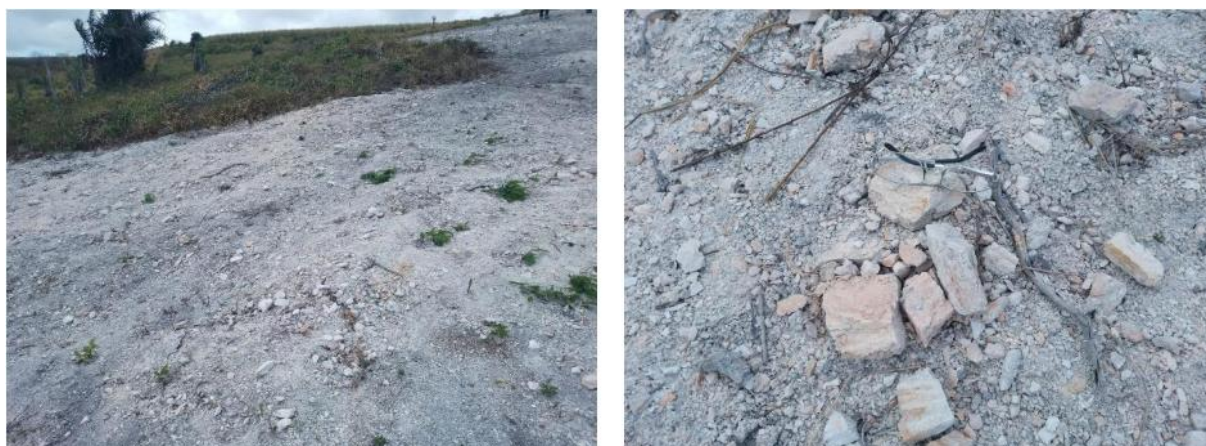
**Figura 5.17 – Vista de uma exposição típica dos quartzitos micáceos do Complexo Arapiraca na parte superior da ombreira direita do eixo da barragem.**

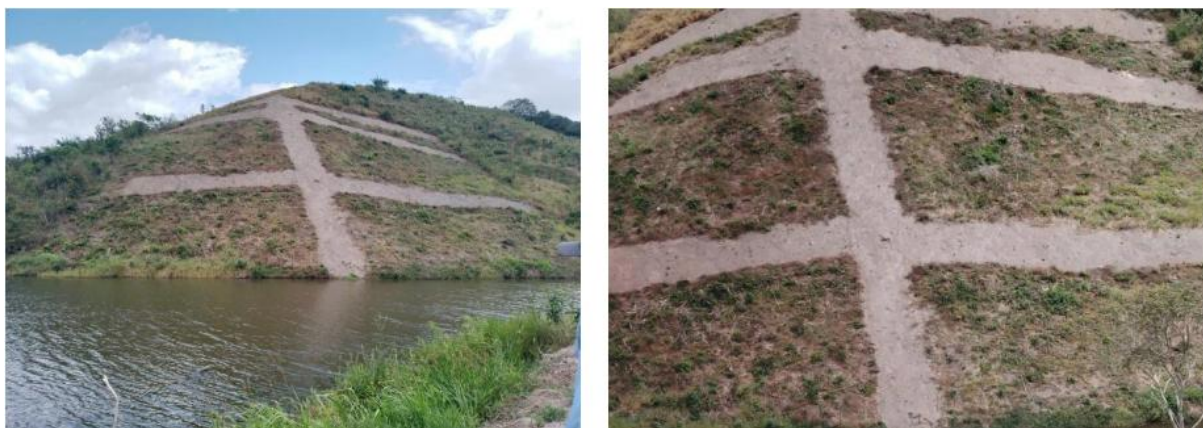
**Figura 5.18 - Vista da ombreira esquerda do eixo barrável, com vale inundado pelas águas da bacia hidráulica de barragem existente a jusante e detalhe da forma de ocorrência dos quartzitos na vertente da ombreira esquerda do eixo barrável.**

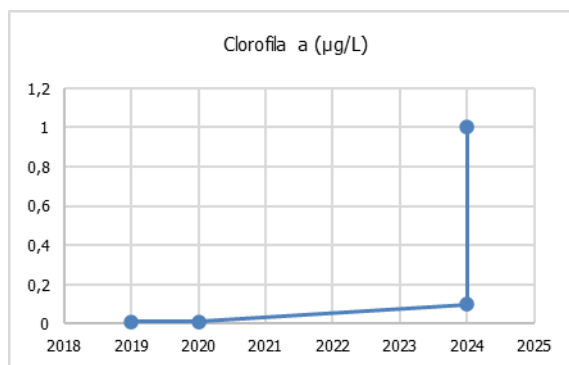
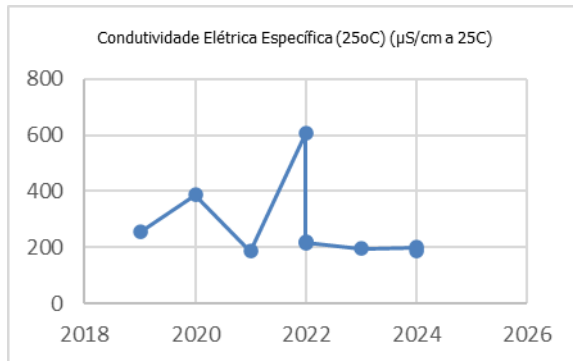
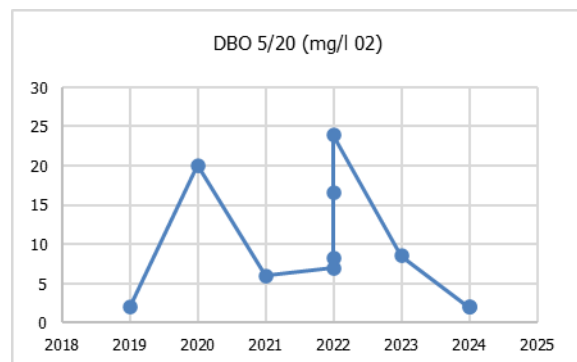
**Figura 5.33 – Indicadores de qualidade da água monitorados no ponto 1 do rio Jequiá ao longo do período de 2019-2024.**

Entre 2019 e 2024, foram analisados 18 indicadores de qualidade da água nos pontos 1 e 2 do rio Jequiá, incluindo parâmetros como pH, oxigênio dissolvido, coliformes, nitrogênio total, fósforo, DBO e turbidez. Conforme pode ser observado nas Figuras 5.33 e 5.34 abaixo, os dados apresentaram ampla variação, o que é esperado devido às mudanças sazonais, principalmente após o período chuvoso, que influencia na diluição da água e na entrada de poluentes por meio do escoamento superficial.

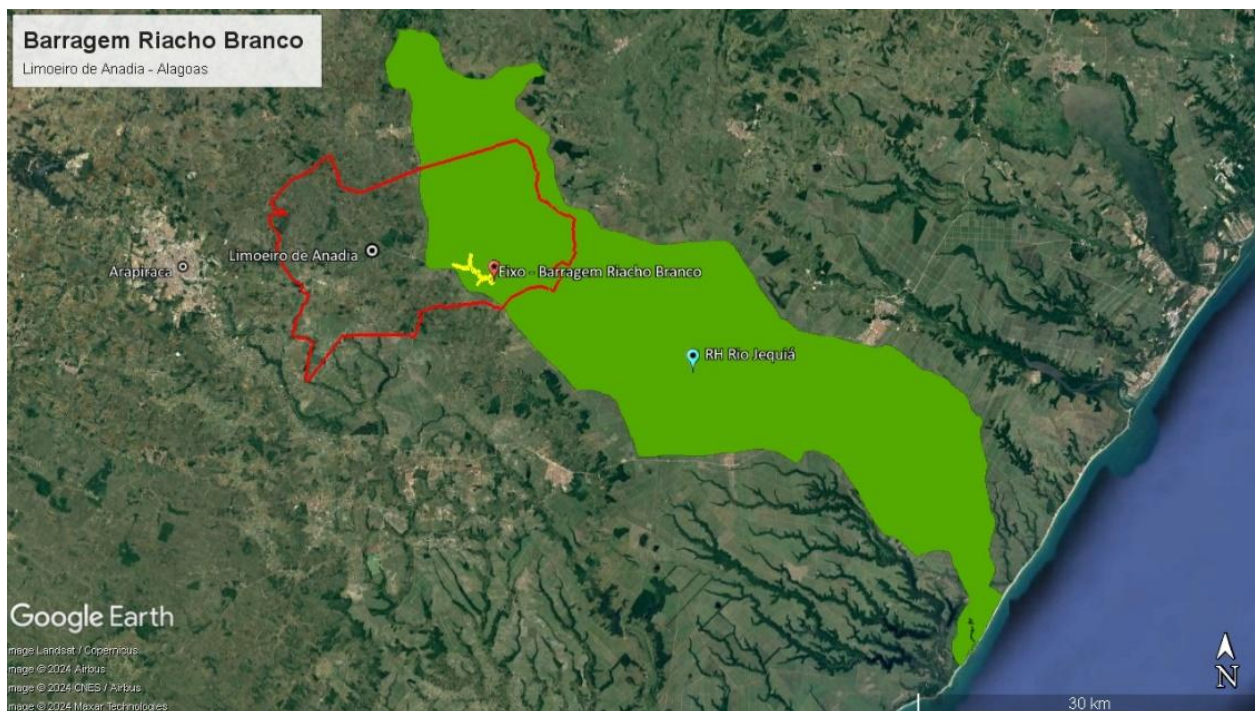
**Figura 5.40 – Localização da futura barragem do riacho Branco em relação à Região Hidrográfica do rio Jequiá. Fonte Google Earth / SEMARH/AL.**

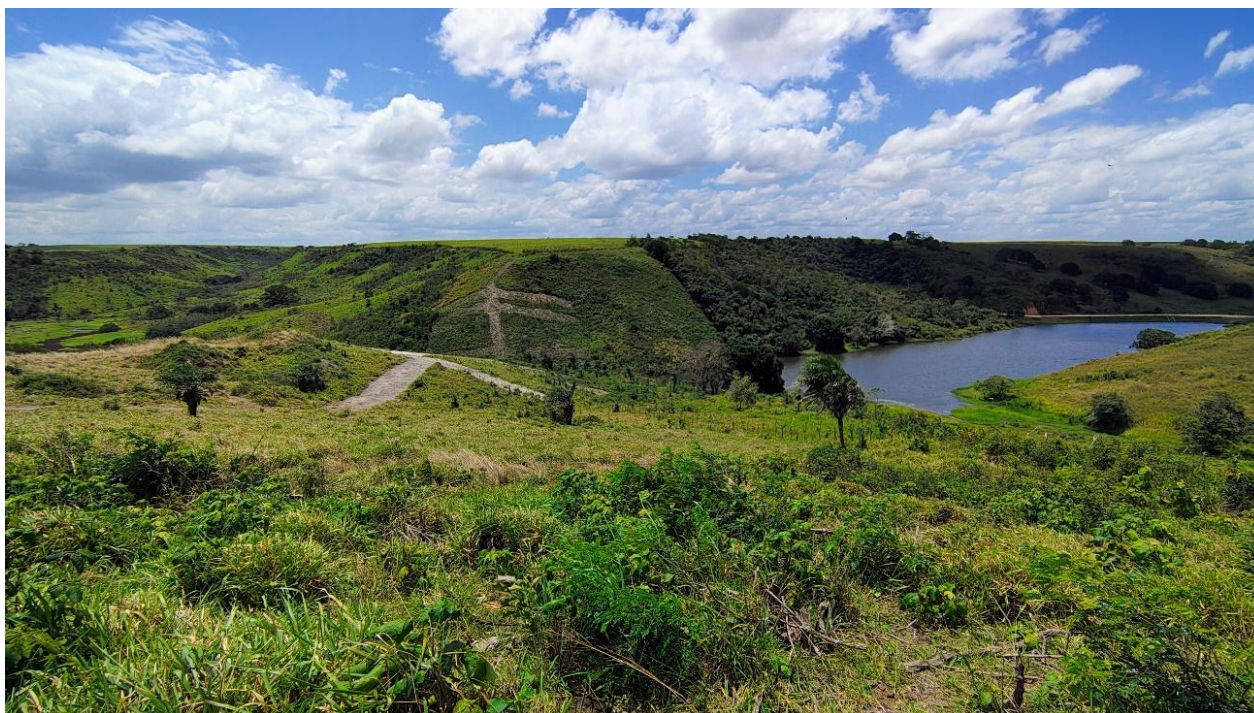
**Figura 5.41 – Riacho Branco, e futuro eixo da barragem, a montante de represa existente, em terras do município de Limoeiro de Anadia. Foto Iremar Bayma.**

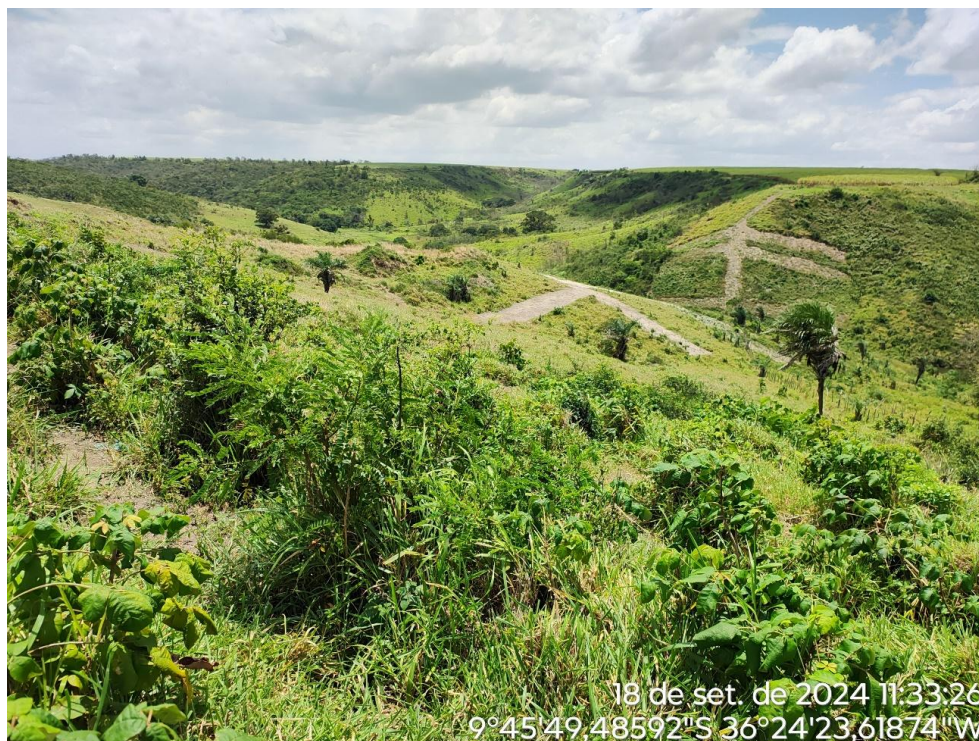
**Figura 5.48 – área destinada ao eixo da futura barragem do riacho Branco, em trecho de pasto sujo.**  
**Foto: Iremar Bayma.**

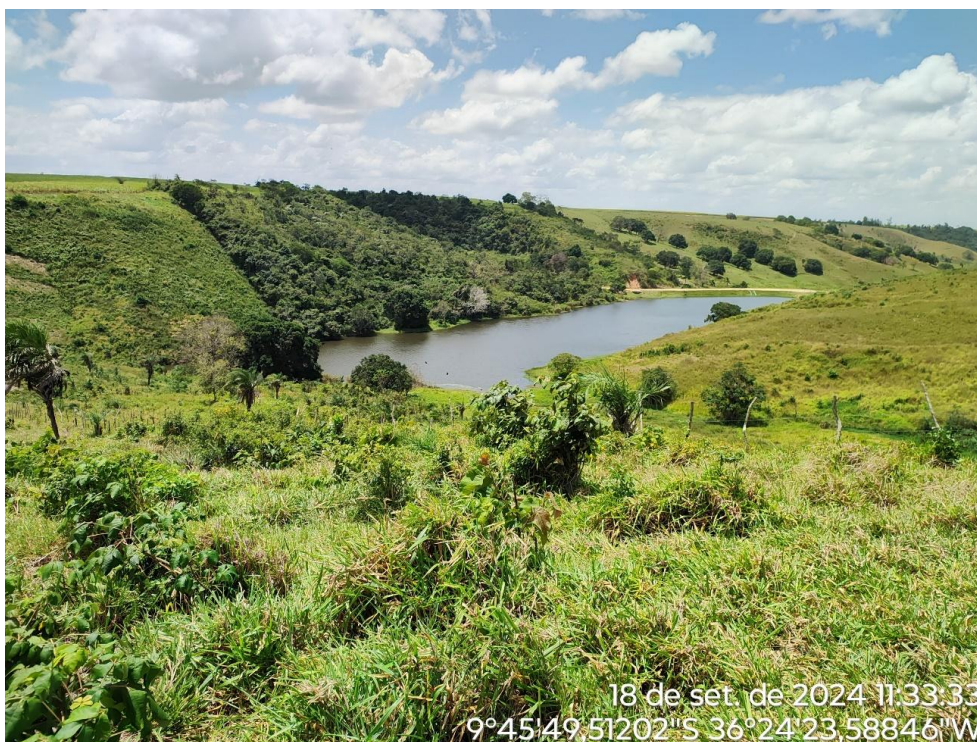
**Figura 5.49 – Barramento a jusante da futura barragem. Encostas com vegetação de capoeira e pastagens. Foto: Iremar Bayma.**

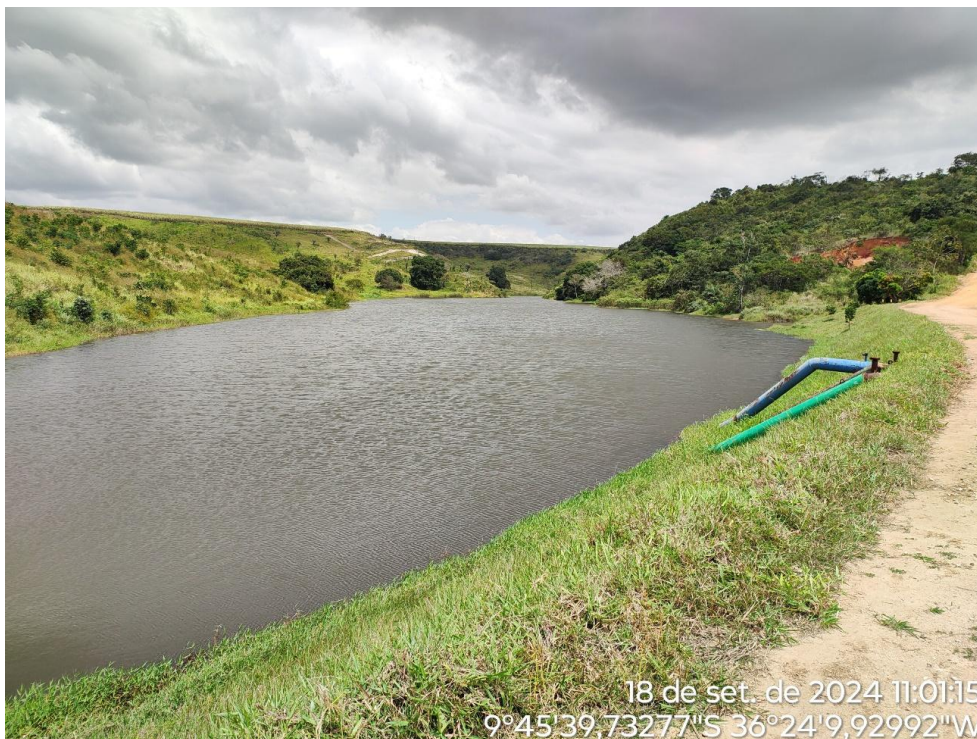
**Figura 5.50 – Lago existente a jusante da futura barragem. À esquerda pastagens e à direita matas em estágio inicial de regeneração natural. Foto: Iremar Bayma.**

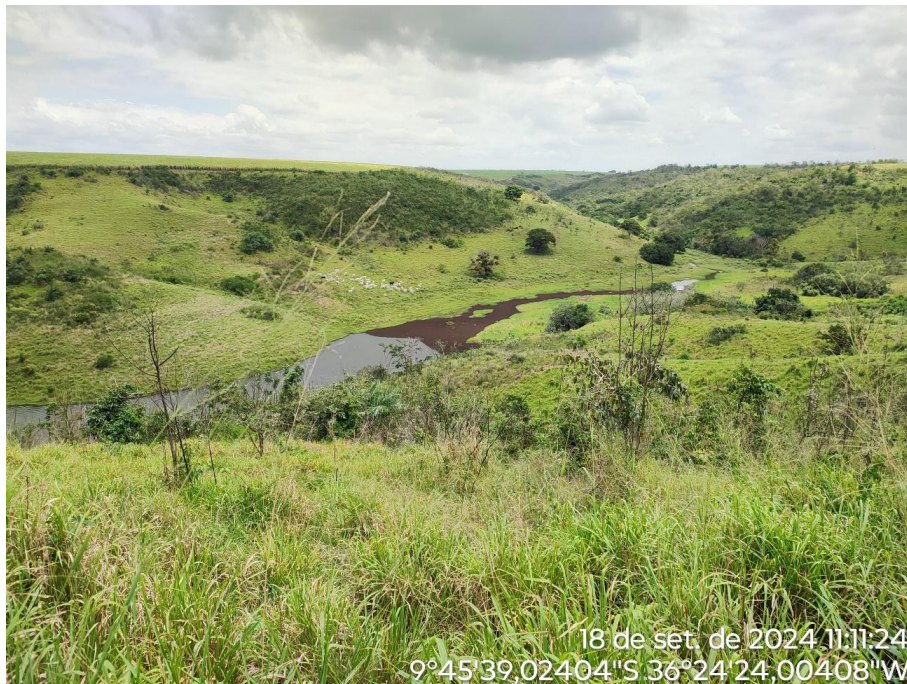
**Figura 5.51 – Visão do vale do riacho Branco que será inundado com a futura barragem, atingindo primordialmente pastagens. Ao fundo (direita) é possível observar o fragmento de mata em estágio inicial a médio que deverá ser parcialmente atingido. Foto: Iremar Bayma.**

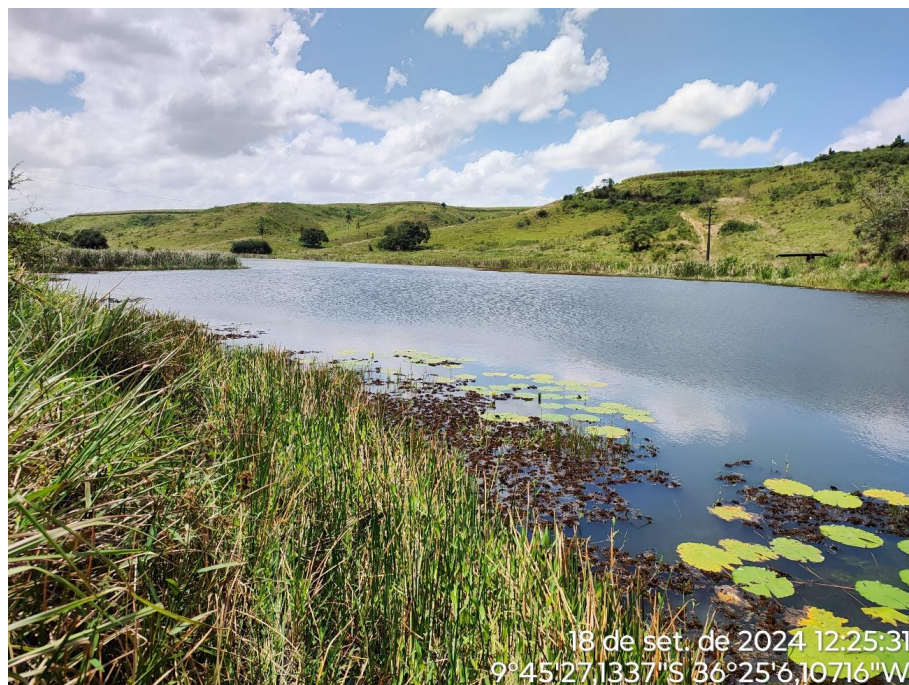
**Figura 5.56 – Visão do barramento na porção central da área em estudo. Encostas predominantemente ocupada por pastagens e árvores isoladas, além de pequenos fragmentos de capoeira de mata atlântica. Foto: Iremar Bayma.**
